# K417G 服役涡轮导向叶片的组织性能及热疲劳损伤机理分析

**摘 要:** 对服役后低压涡轮导向叶片的组织性能及热疲劳行为进行了系统研究, 结果表明, K417G 合金在服役后组织发生明显的弱化,  $\gamma'$  相的网状组织长大、粗化严重; 高温拉伸与室温拉伸试验结果的对比表明, K417G 合金在高温下力学性能出现大幅降低, 这主要是由于合金内析出相之间的相界面和晶界在高温下成为合金的薄弱环节, 易成为裂纹的起源位置, 从而降低了强度, 断裂方式也从室温下的韧性断裂逐渐转变为沿晶特征的脆性断裂; 叶片在热疲劳应力作用下表面的涂层发生开裂、脱落, 基体合金被氧化, 氧化物在应力作用下开裂、脱落而形成疲劳裂纹源; 热疲劳试验数据的拟合结果表明随着温度循环周次的增加, 裂纹扩展速率呈减小的趋势, 这是由于随循环周次的增加, 二次裂纹出现并生长, 释放了热应力, 从而降低了裂纹扩展速率。

## Microstructure, Mechanical Properties and Thermal Fatigue Behavior of K417G Alloy Used in Turbine Guide Vane

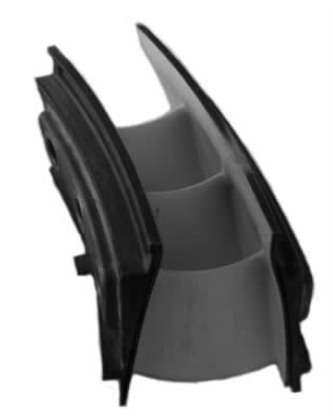
图 1 服役后的 K417G 低压涡轮导向叶片

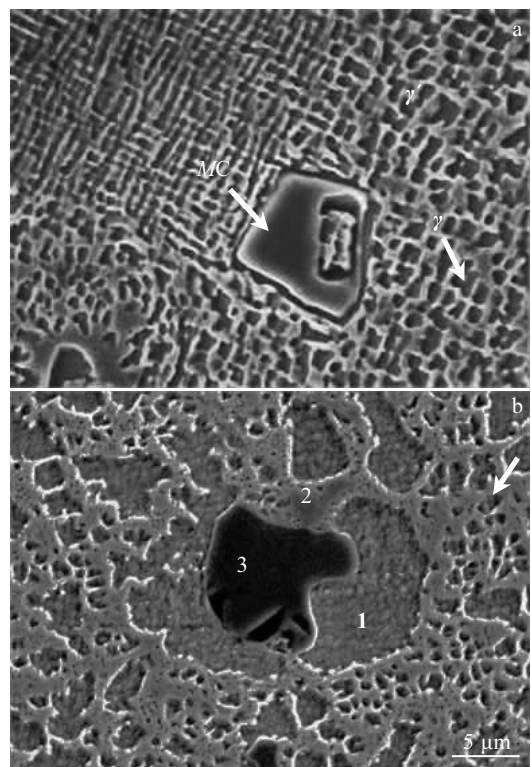
分分析。从图 2a 可以看出，未服役的 K417G 叶片由  $\gamma$  基体、 $\gamma'$  相和碳化物组成<sup>[17]</sup>。 $\gamma'$  相呈细小立方块状均匀地分布在合金基体上，并相互连接成网状。 $\gamma'$  相是 K417G 合金中的主要强化相，与  $\gamma$  相基体之间存在共格关系。碳化物也是 K417G 合金中的重要组分，主要以 MC 型碳化物为主 ( $M$  主要成分是 Ti)，一般呈块状、颗粒状和骨架状 3 种形态分布于基体。由于富 Ti 的 MC 型碳化物与 NbC 一样十分稳定，在高温下很难发生相变，弥散分布的碳化物颗粒可以提高合金的高温强度。如图 2b 所示，服役后的 K417G 合金组织形态发生了明显的演变， $\gamma'$  相已经从原始态的细小立方块明显粗化，细小立方块之间相互合并长大，然而，碳化物的形态和尺寸在服役前后无明显变化。

图 2 未服役 K417G 合金组织和服役后 K417G 合金组织对比

从上述组织特征可以看出, K417G 合金中的强化相  $\gamma'$ 相在服役后发生了很大的变化,  $\gamma'$ 相的退化过程主要由 Ostwald 熟化理论控制。溶质原子通过  $\gamma/\gamma'$ 相界面进行扩散, 同时, 在界面能和弹性能等因素的共同影响下,  $\gamma'$ 相的相邻粒子聚集长大以降低界面能, 从而达到降低系统总能量的目的。进一步对服役 K417G 叶片中的不同相进行能谱分析, 表 3 所示 EDS 结果表明, 服役后合金的相组成并没有变化, 仍由  $\gamma$  基体、 $\gamma'$ 相和碳化物组成。碳化物(3 点)中 Ti 元素的含量很高, 可以确定为富 Ti 的 MC 型碳化物, 这说明, 长时间服役后合金的 MC 型碳化物成分并未发生明显转变。合金高温力学性能受碳化物和  $\gamma'$ 相形态的影响很大, 粗大的碳化物和  $\gamma'$ 相与基体的界面在高温下可能成为合金的薄弱位置, 容易产生裂纹, 而位于细小的碳化物和  $\gamma'$ 相则可以起到弥散强化作用, 有利于提高合金的高温性能。

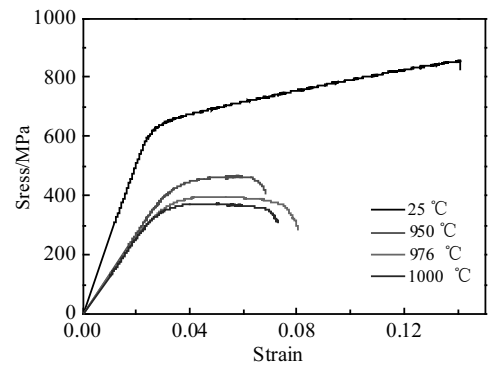
从上述 K417G 叶片服役前后组织结构特征的对比分析可知, 叶片服役前后微观组织形貌存在很大差异, 组织弱化比较严重。图 3 和表 4 所示为服役后叶片在 25, 950, 976 和 1000 °C 4 个温度下的拉伸试验结果, 可以看出, 服役后叶片在室温下的强度和塑性都十分优异, 但随着温度的升高, 合金叶片屈服强度、抗拉强度、弹性模量和延伸率都发生了明显的降低。当在 950 °C 时, 合金的综合力学性能急剧下降, 屈服强度、抗拉强度和延伸率几乎降到室温的 50%, 分别降至 437.99 MPa、483.51 MPa 和 6.84%。随着试验温度的提高至 976 和 1000 °C, 合金的强度继续降低, 但塑性有稍许的提高。

图 3 服役叶片在室温与高温下的拉伸应力-应变曲线  
Fig.3 Tensile stress-strain curves of serviced turbine guide vane at different temperatures

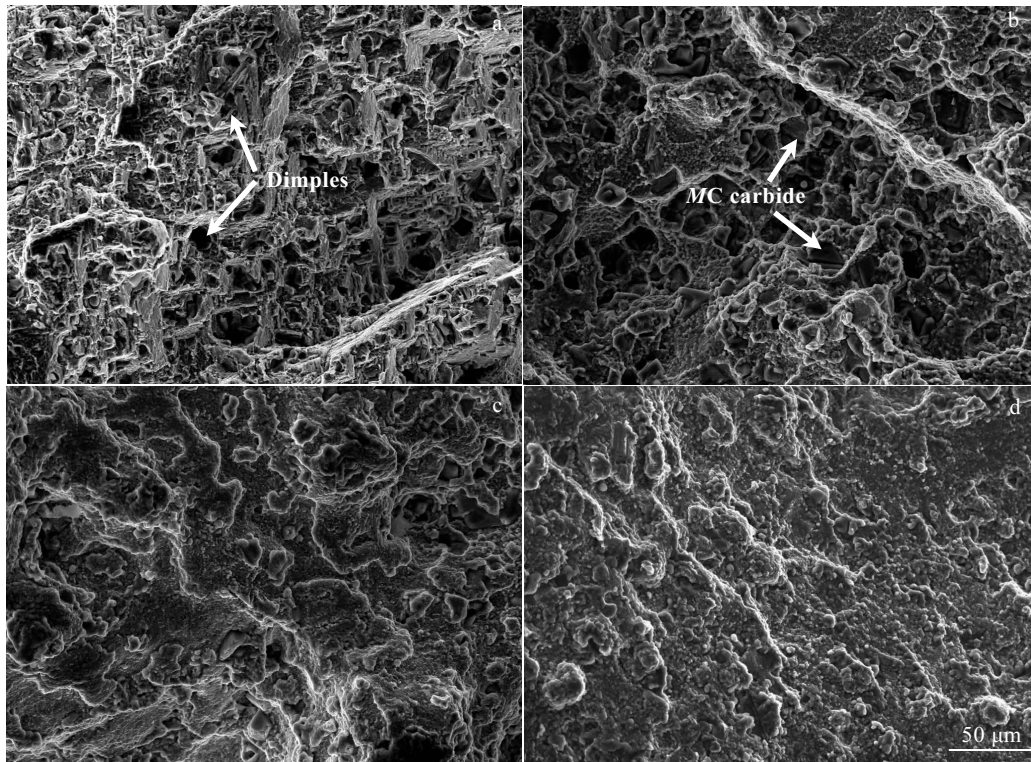
图 4 所示为 K417G 合金拉伸试样断口的二次电子照片。从图 4a 看出该合金在室温拉伸下, 断口上出现大量韧窝, 而且韧窝较深, 大韧窝边缘存在大量小韧窝。因此, 室温下叶片呈现典型的韧性断裂。当试验温度为 950 °C 时, 虽然断口仍然呈现韧性断裂特征, 但韧窝明显变浅, 且韧窝底部存在尺寸较大的析出相颗粒, 对比图 2b 的析出相形态, 可以确定为 MC 型碳化物颗粒。可以推断在高温拉伸时, 叶片内粗大的碳

化物与  $\gamma$  相间的界面成为了裂纹起源位置。随着温度的进一步提高至 976 和 1000 °C, 合金的  $\gamma'$ 相与  $\gamma$  相的相界面、碳化物与  $\gamma$  相的相界面以及晶界的结合强度进一步降低, 低于基体强度, 裂纹易于在界面上扩展, 材料开始出现沿晶断裂。如图 4c 和图 4d 所示, 材料在断裂前发生的变形较小, 虽然断口上仍存在少量的浅韧窝, 但断裂表面总体上较平滑, 呈现出具有典型沿晶断裂特征的脆性断裂。

综上所述, 由于 K417G 合金在室温下的相界面和晶界的强度较高, 界面处不易产生裂纹, 合金基体在断裂前可以产生较大的塑性变形, 具有韧性断裂特征, 因此, 合金呈现出优异的强度和塑性。在高温下, 叶片合金中的相界面和晶界处由于错配度较大, 原子移动比较容易, 相界面和晶界是合金中的薄弱环节。因此, 随着试验温度的提高, K417G 合金逐渐由以韧窝特征为主的韧性断裂演变为以沿晶断裂特征为主的脆性断裂, 材料的强度急剧下降。温度的提高对于该合金塑性的影响分为两个部分: 一方面, 从韧窝型断裂到沿晶型断裂, 材料在断裂前可以产生的塑性变形减小, 材料塑性降低; 另一方面, 由于在高温下位错移动较容易, 合金塑性变形较容易, 提高温度可以提高合金塑性。因此, 综合上述两个方面因素, 虽然相比于室温, 合金在高温下的强度降低, 如表 4 所示, 但是在 950, 976 和 1000 °C 下合金的延伸率相差不大。

图 4 K417G 叶片试样在不同温度下的拉伸断口

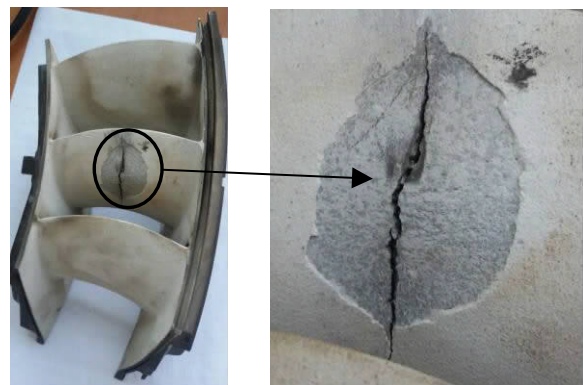
图 5 所示为叶片热疲劳开裂的宏观形貌，可以看出在叶片中心处产生了热疲劳裂纹，并沿宽度方向往叶片两侧边缘扩展，主裂纹没有明显分叉，在主裂纹附近分布着许多细小二次裂纹。图 6a 所示为热疲劳裂纹长度与热循环周次之间的拟合关系曲线，裂纹长度 ( $a$ ) 与热循环周次 ( $N$ ) 的拟合关系式如公式 (1) 所示：

图 5 K417G 叶片热疲劳开裂的宏观形貌

图 7 所示为 K417G 涡轮叶片热疲劳断口的二次电子照片。可以看出，在叶片断口上同时存在部分解离面和少量韧窝，表现为韧脆混合型的疲劳断裂特征。如图 7a 所示，断口上存在多个疲劳裂纹源，而且裂纹源主要萌生于叶片表面涂层脱落位置。从图 5 所示热疲劳开裂的宏观形貌可以看出，在热疲劳应力作用下，叶片表面的热障涂层和抗氧化涂层首先发生破坏，导

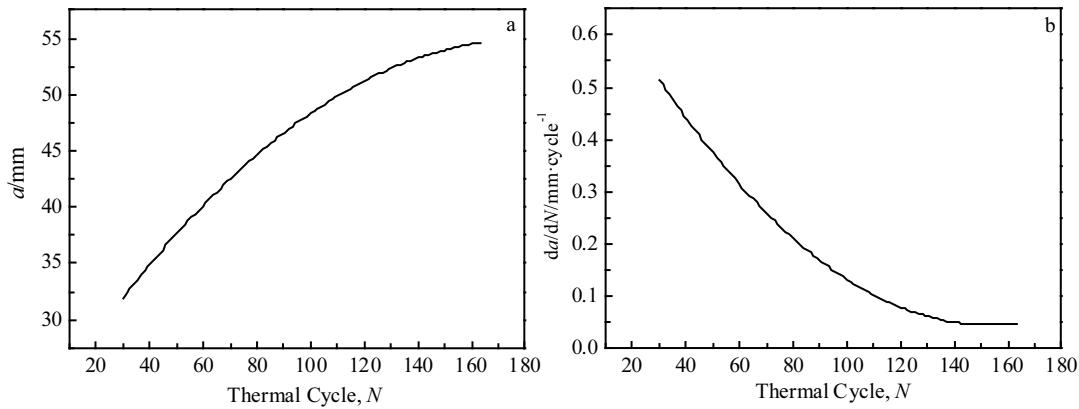
将图 6a 中的曲线求导，做出如图 6b 所示的  $da/dN \sim N$  曲线。可以看出，随着热循环周次的增加，裂纹长度逐渐增大，但裂纹扩展速率逐渐减小。使用 3 片相邻的空心叶片作为试样进行热疲劳试验时，中间叶片经受燃气热冲击，两侧叶片作为辅助约束存在。随着热循环次数的增加，叶片中残余热应变会不断累加，这使得裂纹在萌生后会快速扩展。裂纹扩展后，影响裂纹生长速率的因素有两方面：一方面，随着裂纹长度的增加，热应力得到释放，会使裂纹扩展速率逐渐减缓。另一方面，二次裂纹的形成和生长会吸收能量，并释放热应力，减缓主裂纹扩展。

图6 热疲劳试验数据的拟合曲线

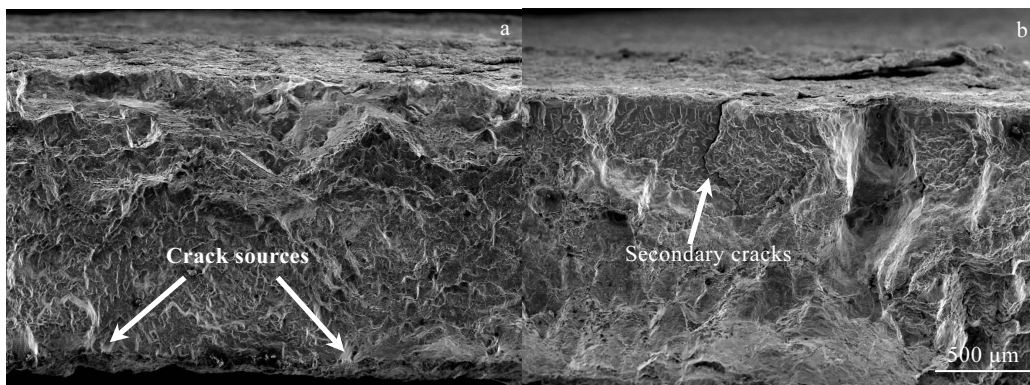
图7 K417G 涡轮导向叶片的热疲劳断口

致合金表面发生氧化,脆性氧化物在循环热应力作用下容易开裂、脱落而形成氧化孔洞。氧化孔洞的聚集、相互连接便导致了热疲劳裂纹的萌生。此外,图7b表明叶片断口上存在具有一定塑性变形的疲劳区和垂直于主裂纹扩展方向的二次裂纹,这些二次裂纹起到释放裂纹尖端应变能的作用,有利于延缓裂纹的扩展,提高材料断裂韧性。
