## 燃机叶片组织与性能退化规律及恢复工艺研究

**摘要:** 研究了服役后 GTD111 DS 叶片显微组织和力学性能退化行为, 并采用热等静压+固溶+两次时效的热处理工艺恢复。结果表明: 服役后, 叶尖至叶根显微疏松与孔洞增多, MC 相退化为  $M_{23}C_6$  相和  $\eta$  相, 二次  $\gamma'$  相球化和筏化, 三次  $\gamma'$  相部分回熔。叶片显微组织退化规律为: 叶尖 > 叶身 > 叶根 > 榫头, 同截面上排气边 > 进气边 > 叶背 > 叶盆。组织退化导致室温与 980 °C 抗拉强度、980 °C/220 MPa 持久性能从榫头至叶尖逐步降低。经恢复热处理, 叶尖显微组织与性能得到明显改善, 叶尖显微疏松占比降低, 碳化物部分恢复, 二次与三次  $\gamma'$  相分别减小至 0.5  $\mu\text{m}$  和 59 nm; 叶尖室温抗拉强度由 810 MPa 增至 1122 MPa, 980 °C 抗拉强度由 388 MPa 增至 468 MPa, 980 °C/220 MPa 持久寿命由 1.95 h 增至 11.31 h, 各项力学性能均高于同状态榫头区域。

## Study on Degradation Mechanisms and Rejuvenation Processes for Microstructure and Properties of Gas Turbine Blades

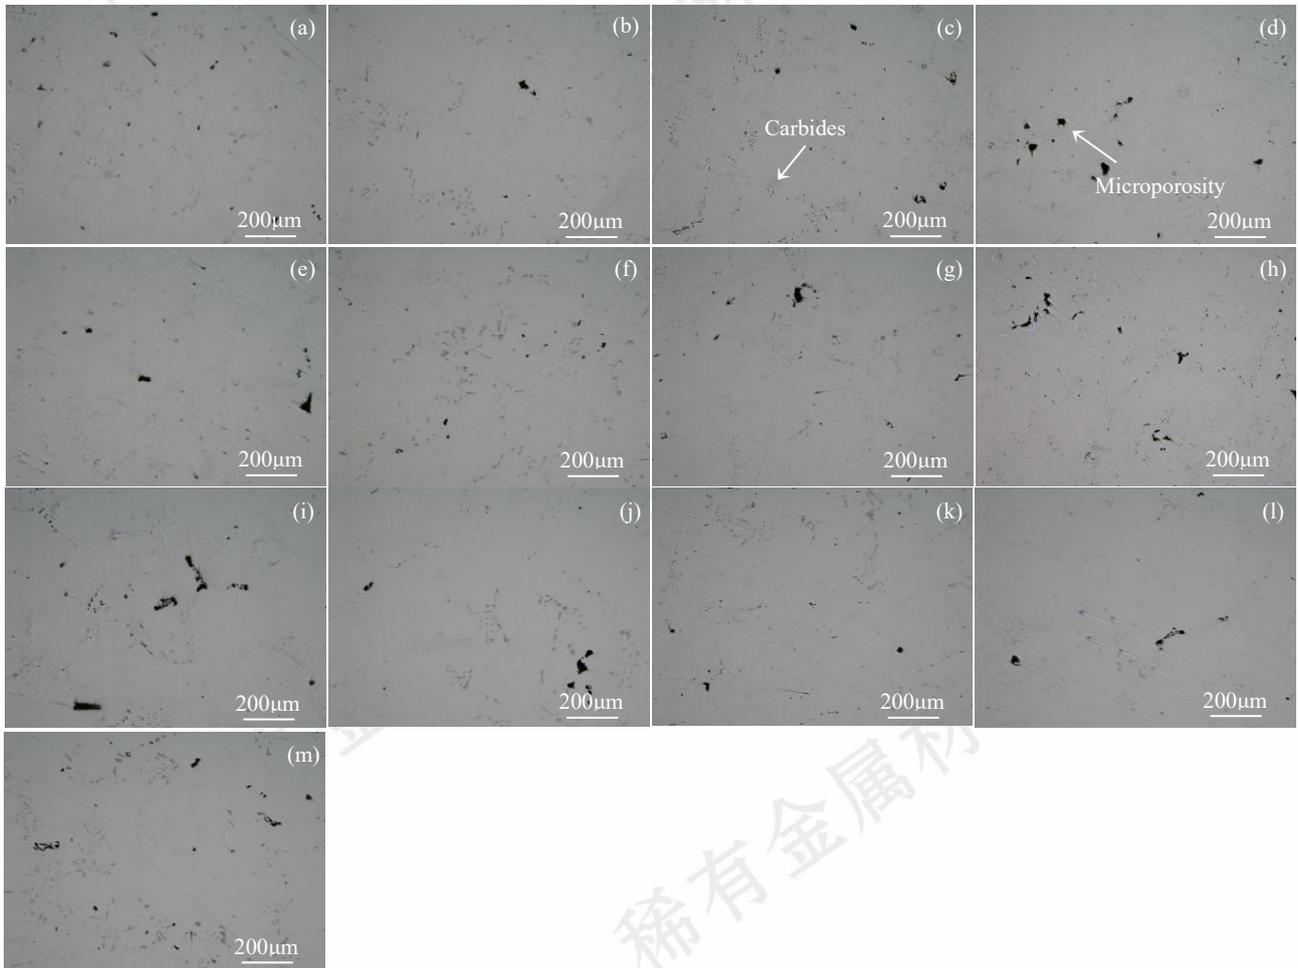
图 2 为服役叶片各区域抛光态金相相图片，其中叶尖至叶根区域的显微疏松和孔洞占比明显高于榫头。大多数区域孔洞尺寸较小，约 5~20 μm；在叶根进气边（图

2i）、叶尖排气边（图 2d）、叶身排气边（图 2h）存在团状分布的疏松。

对各区域显微疏松与孔洞占比进行统计，结果如表 2 所示：各截面进气边和排气边的显微疏松与孔洞占比显著高于叶背、叶盆区域，其中叶身排气边显微疏松占比最高为 0.32%，榫头仅为 0.17%。

图 2 服役叶片不同区域抛光态金相相图片：(a~d) 叶尖 (a 进气边, b 叶背, c 叶盆, d 排气边), (e~h) 叶身 (e 进气边, f 叶背, g 叶盆, h 排气边), (i~l) 叶根 (i 进气边, j 叶背, k 叶盆, l 排气边), (m) 榫头

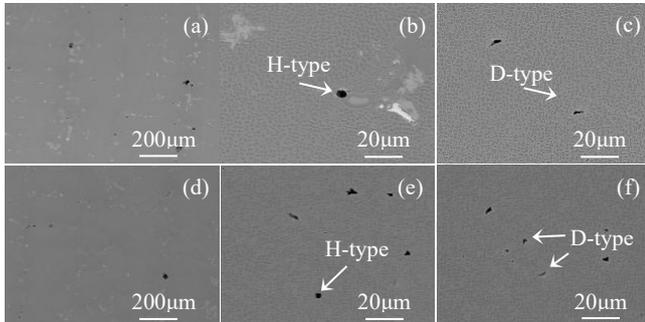
图 3 为叶尖、叶身排气边的显微疏松与孔洞 SEM 图。如图 3 (a~c)所示, 叶尖孔洞主要以圆形的 H 孔 (热处理孔洞) 为主, S 孔 (凝固孔洞) 和 D 孔 (蠕变孔洞) 数量相对较少<sup>[18]</sup>; 如图 3 (d~f)所示, 叶身中菱形的 D 孔含量明显增多, H 孔和 S 孔的含量相对较少。

图 3 服役叶片孔洞的 SEM 图像 (a~c) 叶尖排气边, (d~f) 叶身排气边

不同区域孔洞类型差异与其服役状态有关: 叶尖承受高温低应力, 高温导致材料蠕变和碳化物退化, 使得

H 孔数量增加; 而叶身区域服役温度相对较低, 因此 H 孔数量较少, 但其在运行过程中承受应力高, 促进 D 孔形成。

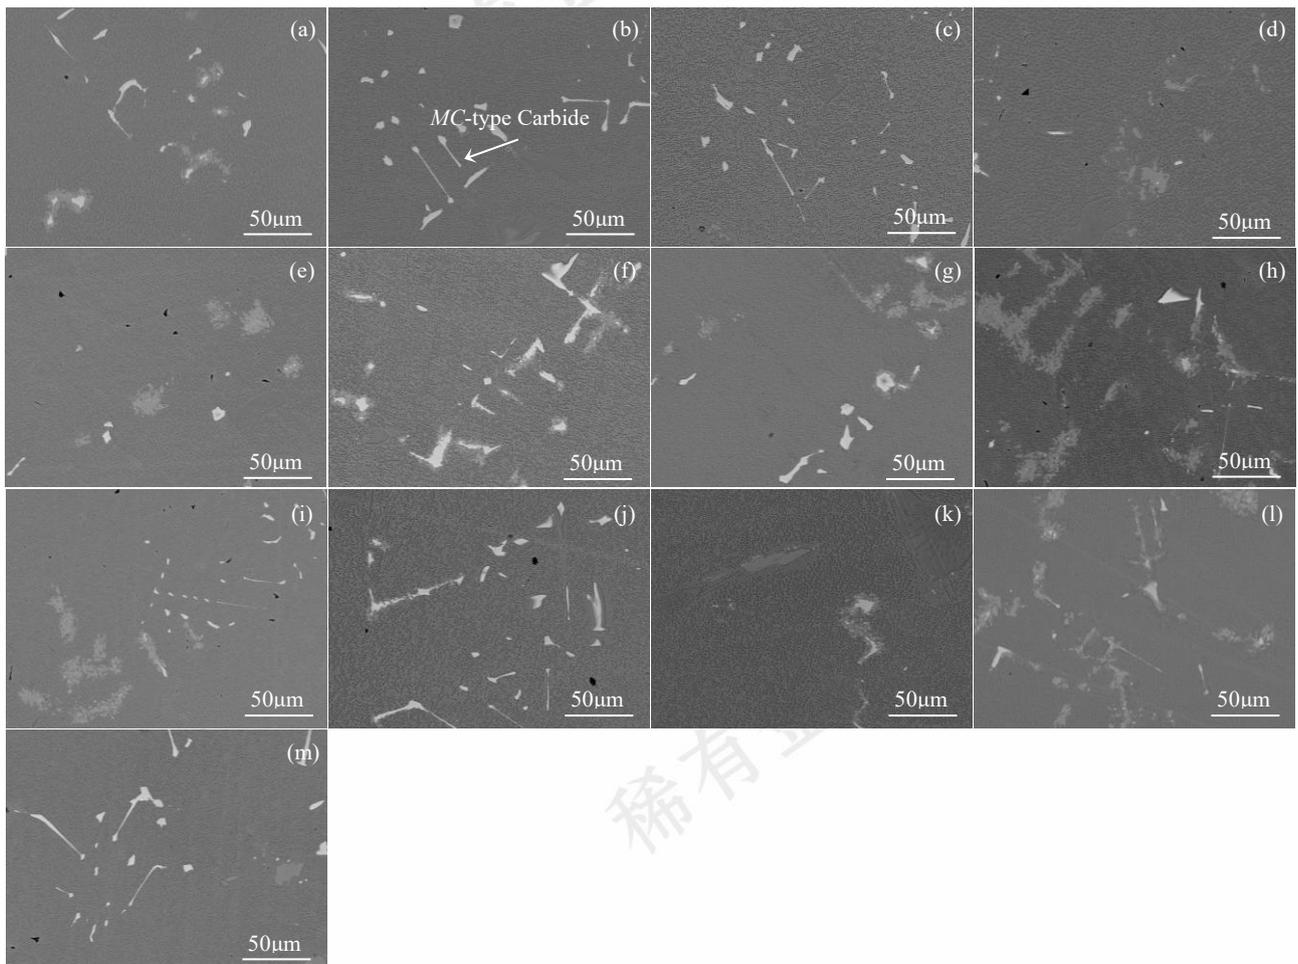
图 4 为服役叶片各区域碳化物 SEM 图。叶尖至叶根碳化物大面积退化: 块状和汉字状的 MC 碳化物退化为浅灰色颗粒相, 呈团状分布。其中进气边、排气边碳化物退化程度较高, 仅保留有少量 MC 碳化物, 叶背次之, 叶盆 MC 碳化物退化数量相对较少, 榫头区域由于服役温度最低, MC 碳化物未退化。

图 4 服役叶片不同区域碳化物形貌 (a~d) 叶尖截面, (e~h) 叶身截面, (i~l) 叶根截面, (m) 榫头截面

各区域 MC 碳化物含量统计结果如表 3 所示：叶尖至叶根碳化物含量明显低于榫头区域，其中进气边和排气边退化严重，MC 碳化物含量低于 0.3%。同高度截面上，MC 碳化物退化程度总体呈排气边>进气边>叶背>叶盆的趋势。

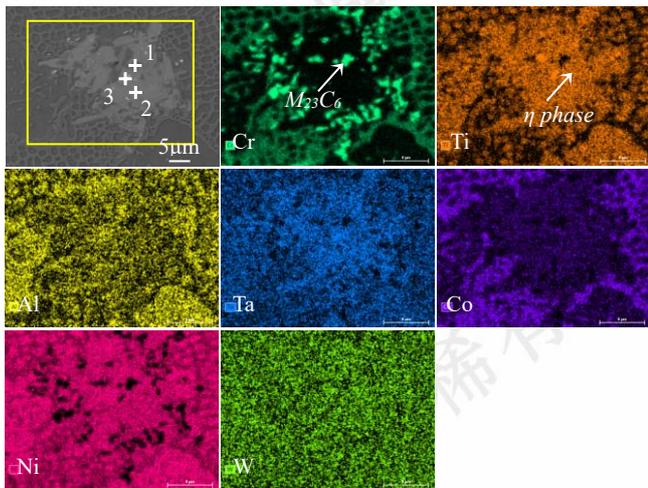
以叶尖排气边的碳化物分解产物为例，对其进行 EDS 分析，结果如图 5 与表 4 所示。团状浅灰色相内部存在少量深灰色和白色颗粒状相，周围为  $\gamma/\gamma'$  共晶区域。EDS 结果表明：白色颗粒相富含 Ti、Ta 元素，为未退化的 MC 碳化物；浅灰色相富含 Ti、Ni 元素，为退化后形成的  $\eta$  相；深灰色相富含 Cr 元素，为  $M_{23}C_6$  碳化物。

图 5 服役叶尖排气边 MC 碳化物分解产物 EDS 分析

图 6 为 JMatPro 模拟 GTD111 DS 合金相图。GTD111 DS 合金在 977 °C 以下，MC 碳化物消失  $M_{23}C_6$  碳化物析出，即在 977 °C 下 MC 碳化物为亚稳定相，经过长期服役后，MC 碳化物逐渐向  $M_{23}C_6$  转变。

相关研究表明，叶片经长期服役后，MC 碳化物和基体中的元素沿浓度梯度扩散，即 C、Ta、Ti 等元素从 MC 碳化物向基体中扩散，基体中的 Ni、Cr 等元素向 MC 碳化物扩散，当元素浓度达到特定化学计量比时，MC 碳化物/ $\gamma$  相界面上形成  $M_{23}C_6$  与  $\eta$  相<sup>[19, 20]</sup>。因此，服役后 GTD111 DS 合金中 MC 碳化物的退化方程为：

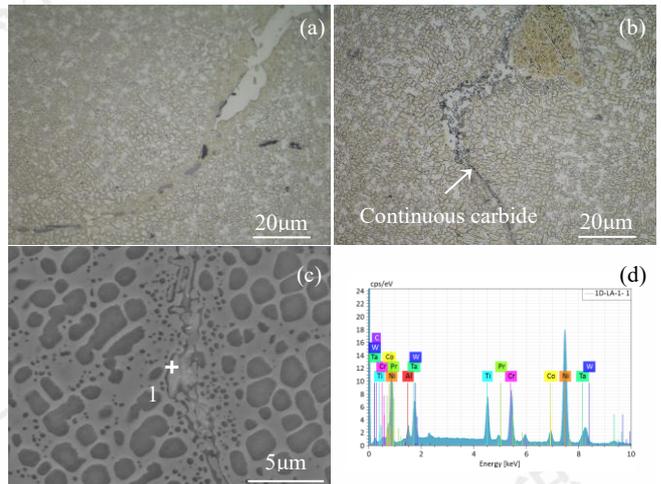
除枝晶间碳化物外，叶尖晶界处同样存在碳化物退化现象。图 7 (a, b) 分别为榫头、叶尖排气边金相图片，晶界碳化物由不连续的颗粒状转变为连续分布。由图 7 (c, d) 可知，叶尖晶界碳化物相富含 Cr、Ni 元素，为  $M_{23}C_6$  碳化物。在服役过程中，晶界上的连续碳化物相会显著降低合金的力学性能、高温稳定性和抗腐蚀能力。

图 7 服役叶片不同区域晶界显微组织：(a)榫头，(b)叶尖，(c)叶尖 SEM 图片，(d)叶尖晶界碳化物 EDS 光谱

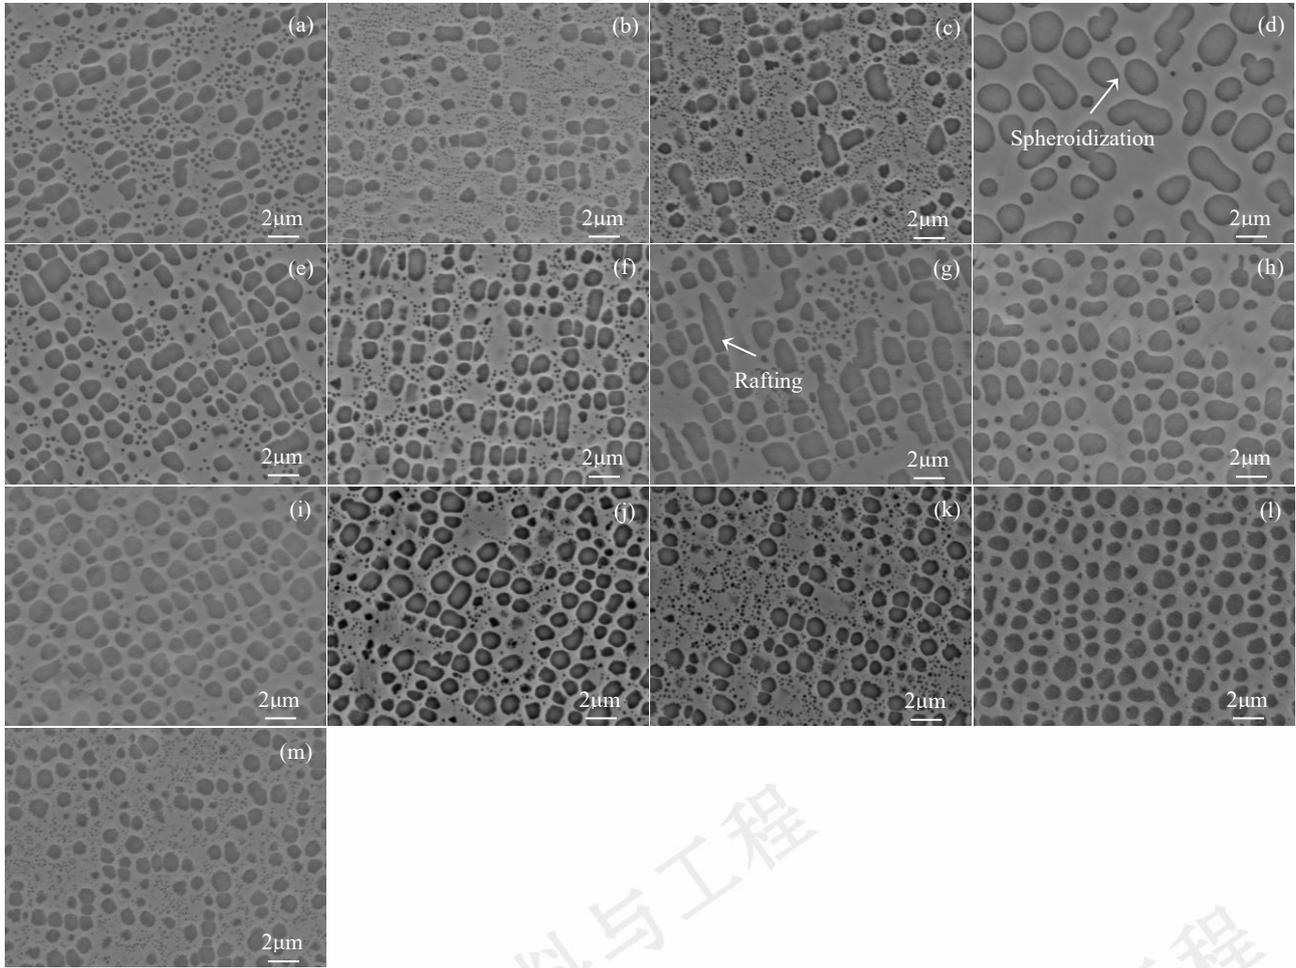
图 8 为服役叶片各区域的  $\gamma'$  相 SEM 图，叶片整体呈现双模  $\gamma'$  相结构。与榫头相比，服役后叶尖至叶根二次  $\gamma'$  相明显长大，并存在球化和筏化特征。其中叶尖、叶根二次  $\gamma'$  相以球化为主，叶身则发生严重筏化。二次  $\gamma'$  相形貌变化与不同区域的服役工况有关：叶尖服役环境为高温低应力，因此二次  $\gamma'$  相以长大与球化为主；叶身同时承受较高温度和较大的应力载荷，二次  $\gamma'$  相变化受应力作用更大，导致其更容易发生筏化；叶根位置承受应力更高，但其温度相对较低，因此二次  $\gamma'$  相受应力作用不显著，以长大为主。除二次  $\gamma'$  相，三次  $\gamma'$  相也出现回熔和长大，其中排气边回熔最严重。

图 8 服役叶片不同区域  $\gamma'$  相形貌 (a~d) 叶尖, (e~h) 叶身, (i~l) 叶根, (m) 榫头

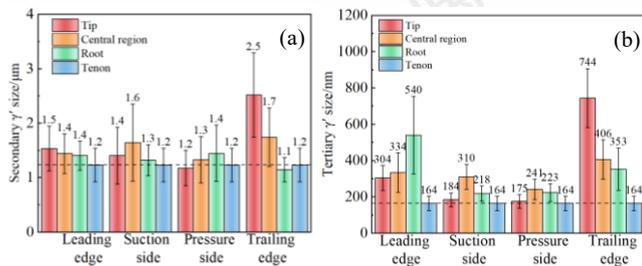
对叶片各区域二次与三次  $\gamma'$  相尺寸进行统计，其结果如图 9 所示。叶尖各区域的二次  $\gamma'$  相相较于榫头均有明显长大，其中进气边和叶背二次  $\gamma'$  相尺寸相近，约 1.4  $\mu\text{m}$ ；排气边粗化严重，可达 2.5  $\mu\text{m}$ 。叶身、叶根截面各区域二次  $\gamma'$  相变化趋势与叶尖相近，但由于服役温度稍低，二次  $\gamma'$  相的粗化程度也明显降低。

由图 9b 可知，三次  $\gamma'$  相粗化最严重区域同样为叶尖排气边，为 744 nm。同高度截面上三次  $\gamma'$  相尺寸沿排气边、进气边、叶背、叶盆上依次减少，叶背、叶盆的三次  $\gamma'$  相尺寸与榫头相近。总体来看，三次  $\gamma'$  相的尺寸分布规律与二次  $\gamma'$  相相近。

图 9 服役叶片不同区域  $\gamma'$  相尺寸 (a) 二次  $\gamma'$  相, (b) 三次  $\gamma'$  相

对比各区域显微组织统计数据发现，各项显微组织退化总体遵循如下规律：同截面上，显微疏松、碳化物、二次与三次  $\gamma'$  相尺寸的退化程度为排气边 > 进气边 > 叶

背 > 叶盆（退化程度逐渐减轻），即排气边显微组织退化最为严重。不同截面上，从榫头至叶尖显微疏松占比、二次  $\gamma'$  相尺寸均逐渐增多，而叶根 MC 碳化物减少幅度最大。总体来看，显微组织退化最严重区域为叶尖排气边区域。研究表明<sup>[21]</sup>，同截面不同区域服役温度为排气边 > 进气边 > 叶背 > 叶盆，即显微组织退化与服役温度呈正相关。

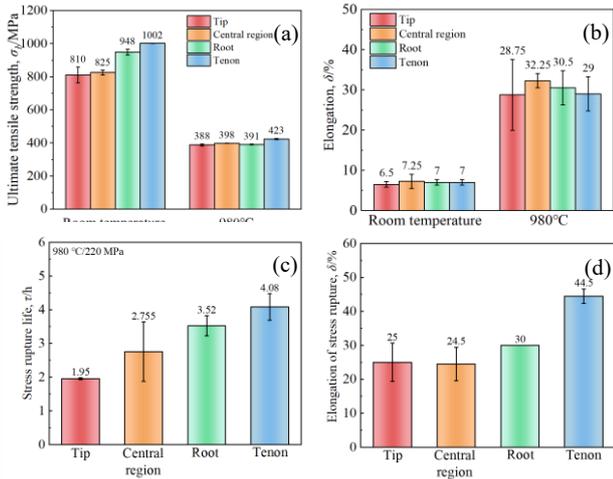
从服役叶片不同截面的排气边取力学试样，测试结果如图 10 所示。服役后，由榫头至叶尖室温抗拉强度逐渐降低，其中叶尖为 810 MPa，远低于榫头的 1002 MPa。980  $^{\circ}\text{C}$  高温抗拉强度变化规律与室温相同，叶尖至叶根均保持在 390 MPa 左右，低于榫头的 423 MPa。由图 10b 可知，叶片各截面室温与 980  $^{\circ}\text{C}$  高温延伸率未出现明显

变化，其中室温延伸率均保持在 7%左右，980 °C延伸率均为 30%左右。

图 10 (c, d)为不同截面 980 °C/220 MPa 高温持久性能。从榫头至叶尖持久寿命持续下降，其中叶尖持久寿命为 1.95 h，仅为榫头的 50%；且叶尖至叶根的延伸率均低于榫头。

力学性能降低主要受合金显微组织退化影响：经长期服役运行后，叶片显微疏松增多，晶界上析出连续  $M_{23}C_6$  碳化物，在应力作用下这些缺陷将成为裂纹源，促使裂纹快速形成并扩展。二次  $\gamma'$ 相出现球化和筏化，导致  $\gamma/\gamma'$ 相错配度下降，不利于两相界面形成高密度位错网络；且二次  $\gamma'$ 相粗化增大  $\gamma$  相通道宽度，使得  $\gamma'$ 相对位错的阻碍作用进一步减弱，降低合金强度与蠕变抗性。在服役过程中，部分三次  $\gamma'$ 相回熔，另一部分三次  $\gamma'$ 相粗化至 300 nm 以上，使得位错与三次  $\gamma'$ 相的作用机制由切过机制转变为 Orowan 绕过机制，进一步降低合金力学性能[22, 23]。

图 10 服役叶片排气边不同截面力学性能 (a) 室温与 980 °C 抗拉强度, (b) 室温与 980 °C 延伸率, (c) 980 °C/220 MPa 持久寿命, (d) 980 °C/220 MPa 持久延伸率

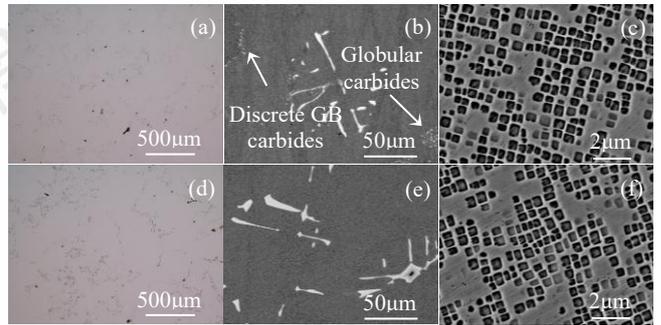
如图 11 所示，叶尖与榫头显微疏松与孔洞含量相较

于恢复热处理前均有明显降低；白色碳化物以颗粒状和未退化的汉字状、块状为主，晶界上连续碳化物消除；叶尖与榫头  $\gamma'$ 相尺寸均明显降低，二次  $\gamma'$ 相均为立方状， $\gamma$ 通道中析出少量球状三次  $\gamma'$ 相。

图 11 恢复热处理后叶尖与榫头组织图片 (a~c) 叶尖, (d~f) 榫头

叶片解剖分析发现，服役后叶片显微疏松占比增高，碳化物退化，二次  $\gamma'$ 相粗化与筏化明显，三次  $\gamma'$ 相回熔。由于显微组织劣化，排气边各高度截面的力学性能也出现不同程度下降，其中以叶尖排气边显微组织与力学性能退化最严重。因此，从叶尖排气边与榫头两区域取样，采用热等静压+固溶+两次时效的恢复热处理工艺改善显微组织与力学性能。

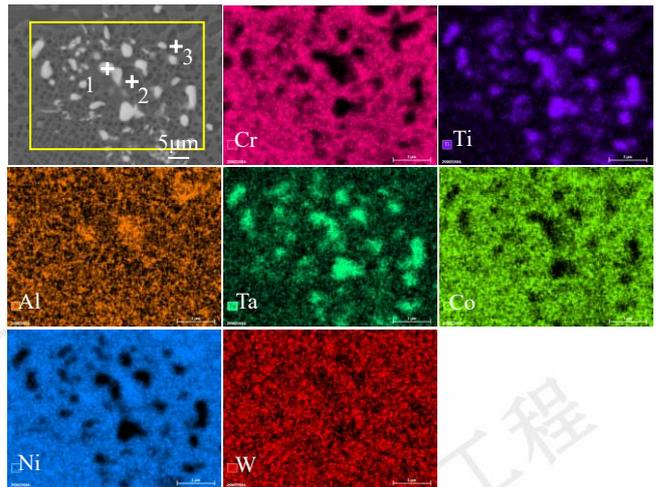
图 12 为恢复热处理后叶尖排气边碳化物 EDS 图像。结果表明，白色相为富 Ti、Ta 元素的 MC 碳化物，未发现富 Ti、Ni 的  $\eta$  相和富 Cr 的  $M_{23}C_6$  碳化物。

图 12 恢复热处理后叶尖排气边碳化物 EDS 图像

恢复热处理后碳化物相中各元素含量如表 5 所示，与热处理前相比，MC 碳化物中 Ti、Ta 元素略有降低，而 Ni、W 含量明显增加，且 MC 碳化物含量明显高于热

研究表明, MC 碳化物退化由 MC/ $\gamma$  相之间成分差异引起, 因此这一过程无法通过高温热处理逆转<sup>[24-26]</sup>。但本研究发现: 部分区域中 MC 碳化物几乎完全退化, 仅存在少量颗粒状 MC 碳化物, 而经过适当的恢复热处理工艺后, 退化形成的  $\eta$  相和  $M_{23}C_6$  碳化物完全消失, 该区域仅发现颗粒状的 MC 碳化物, 其数量相较于恢复热处理前 MC 碳化物含量明显增加。

MC 碳化物增加应为 HIP 过程中  $M_{23}C_6$  碳化物和  $\eta$  相回熔所致<sup>[27, 28]</sup>:  $M_{23}C_6$  碳化物回熔后重新释放其中的 Cr、C 元素,  $\eta$  相回熔后提供了富 Ti、Ta 的元素环境。在 1180 °C 下, MC 碳化物为稳定相, C 优先与 Ti、Ta 元素结合促进 MC 碳化物形核, 使微区内 Ti、Ta 元素浓度下降, 周围 Ti、Ta 元素沿浓度梯度扩散, 使 MC 碳化物晶核长大。部分 Ti、Ta 元素向远处扩散, 与基体中 Ni 元素相结合, 形成  $\gamma'$  相。

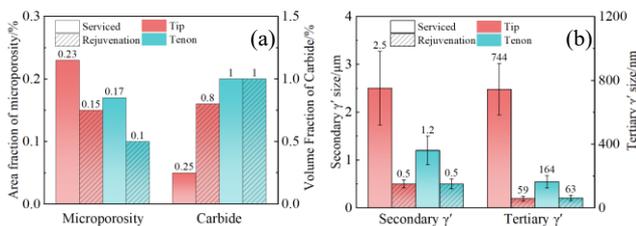
图 13 对比了恢复热处理前后叶尖和榫头的显微疏松、碳化物、 $\gamma'$  相尺寸。经热处理后, 叶尖显微疏松占比由 0.23% 降低至 0.15%, 降幅为 35%; 榫头由 0.17% 降低至 0.1%, 降幅为 41%, 且叶尖占比已低于恢复前榫头占比, 即恢复热处理工艺使叶尖显微疏松与孔洞得到良好愈合; 白色 MC 碳化物含量由 0.25% 恢复至 0.8%, 与榫头的 1% 相近; 二次  $\gamma'$  相尺寸由 2.5  $\mu\text{m}$  降低至 0.5  $\mu\text{m}$ , 三次  $\gamma'$  相由 744 nm 降低至 59 nm, 与恢复后榫头区域显微组织基本一致。

图 13 恢复热处理前后叶尖与榫头显微组织对比  
(a) 显微疏松占比、碳化物含量, (b)  $\gamma'$  相尺寸变化

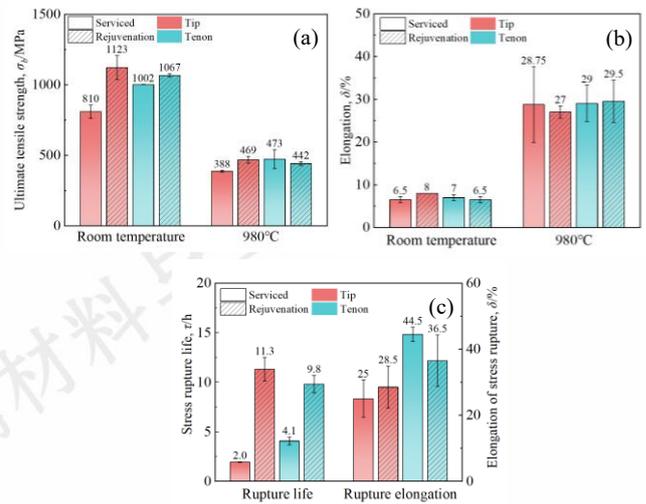
图 14 为恢复热处理前后叶尖与榫头室温与 980 °C 高温拉伸性能、980 °C/220 MPa 持久性能。经恢复热处理后, 叶尖室温抗拉强度由 810 MPa 增至 1122 MPa, 980 °C 抗拉强度由 388 MPa 增至 468 MPa; 980 °C/220 MPa 持久寿命由 1.95 h 增至 11.31 h。榫头室温强度为 1067 MPa, 980 °C 抗拉强度为 441 MPa, 980 °C/220 MPa 持久寿命为 9.81 h。

经过恢复热处理后, 合金中显微疏松占比下降, 晶界连续碳化物相消除, 有效抑制了合金因缺陷导致的性

能下降。且热处理工艺恢复了合金中的双模  $\gamma'$  相组织: 二次  $\gamma'$  相立方度高,  $\gamma/\gamma'$  相界面错配度大, 促进位错网络在两相界面形成, 增大位错运动阻力, 提高合金强度与持久寿命;  $\gamma$  通道宽度明显降低, 增强了二次  $\gamma'$  相对位错的约束能力。同时  $\gamma$  通道中的三次  $\gamma'$  相, 促使位错以切割机制运动, 增加位错在运动过程中的能量耗散, 进一步提升合金强度与持久寿命。

图 14 恢复热处理前后叶尖与榫头力学性能 (a) 室温与 980 °C 抗拉强度, (b) 室温与 980 °C 延伸率, (c) 980 °C/220 MPa 持久性能

值得注意的是, 经恢复热处理后叶尖各项力学性能均高于榫头性能, 且延伸率未出现明显差异, 即经过恢复热处理后叶片的力学性能得到良好恢复。由于榫头区域服役损伤较小, 因此以经过同样热处理后榫头的性能作为叶片需达到的标准性能, 即恢复热处理工艺使 GTD111 DS 合金叶片的显微组织与性能得到良好恢复。
