Zr-Sn 合金管材腐蚀白斑形成机理分析

摘 要: 核用 Zr-Sn 合金管材在 400 °C/10.3 MPa 过热蒸汽腐蚀试验中, 出现异常白色斑状腐蚀产物, 样品的腐蚀增重曲线发生转折。对白斑区域和正常区域氧化膜的形貌、化学元素以及基体中第二相进行表征, 分析腐蚀白斑的形成机理。研究发现, 白斑区域氧化膜厚度明显大于正常区域, 且白斑区域氧化膜结构较为疏松, 存在大量的裂纹。白斑区域氧化膜内存在 F 元素残留, 该元素与氧化膜中的 Zr 离子反应生成白色氟化锆 (ZrF₄), 该腐蚀产物在氧化膜表面裂纹处聚集, 形成可见白斑, 导致样品腐蚀增重曲线出现明显拐点。Zr-Sn 合金管材表面出现 F 元素的原因是酸洗后清洗不彻底, 导致氢氟酸中的氟离子残留在管材表面。

Analysis of Formation Mechanism of White Corrosion Spots on Zr-Sn Alloy Tube

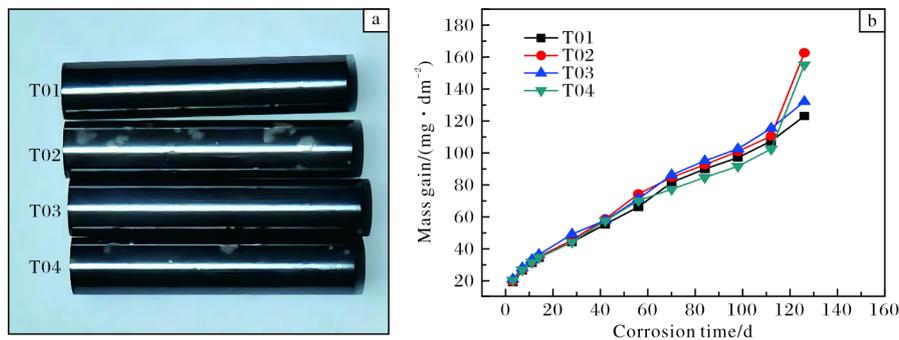
为 10 : 45 : 45) 酸洗 10~15 s, 随后用流动的自来水冲洗 30 s。在静态高压釜内开展 400 °C/10.3 MPa 过热蒸汽腐蚀试验, 当进行至第 126 d 时, T02 和 T04 样品表面出现不均匀的白色斑状腐蚀产物, 腐蚀增重出现突变。图 1 为 Zr-Sn 合金管材 400 °C/10.3 MPa 过热蒸汽腐蚀试验结果。

图 1 Zr-Sn 合金管材过热蒸汽腐蚀试验结果

Fig.1 Corrosion test results of Zr-Sn alloy tube in superheated steam: (a) photos of specimens; (b) corrosion mass gain curves

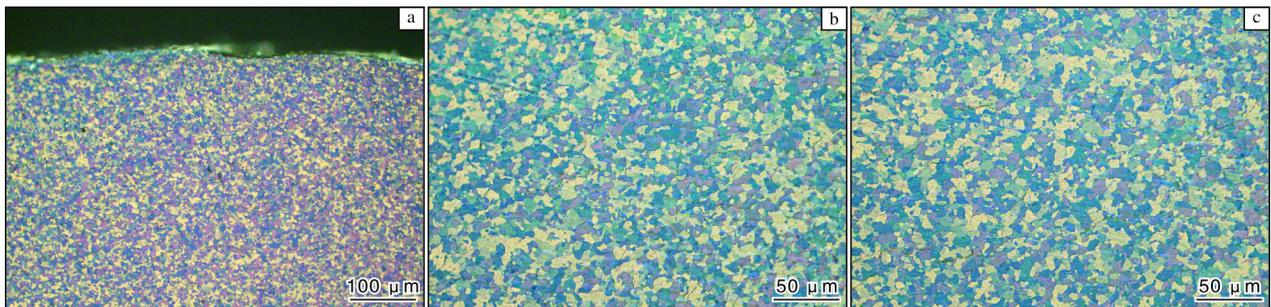
图 2 为腐蚀样品氧化膜的金相照片。从图 2 可知, 腐蚀样品氧化膜正常区域与白斑区域基体组织均为完全再结晶, 且晶粒细小。经评级, 正常区域与白斑区域基体的晶粒度均为 12.5 级, 无明显差异, 说明基体组织不是形成腐蚀白斑的原因。

图 2 腐蚀样品基体的金相照片

Fig.2 Metallographic photographs of substrate in corroded specimen: (a) overall view; (b) white spot region; (c) normal region

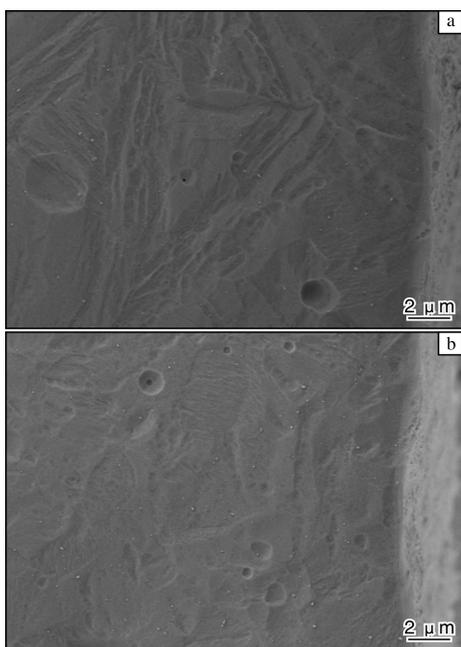
相粒子析出, 从而获得更好的耐腐蚀性能。Pêcheur 等人^[8-9]研究表明, Zr-Sn 合金在 400 °C/10.3 MPa 蒸汽中腐蚀存在第二相尺寸效应, 即 $Zr(Fe,Cr)_2$ 粒子尺寸小于 350 nm 时, Zr-Sn 合金具有较好的耐腐蚀性能。为此, 采用 HR-SEM 观察白斑区域与正常区域基体的第二相分布情况, 结果如图 3 所示。从图 3 可以看出, 白斑区域与正常区域基体处的第二相分布均较为均匀。经统计, 白斑区域的第二相粒子平均直径约为 112 nm, 正常区域的第二相粒子平均直径约为 133 nm。可以看出, 白斑区域第二相粒子的平均直径与正常区域差异较小, 因此腐蚀白斑的产生与第二相关系不大。

图 3 腐蚀样品基体中的第二相形貌

Fig.3 Morphologies of the second phase in the substrate of corroded specimen: (a) white spot region; (b) normal region

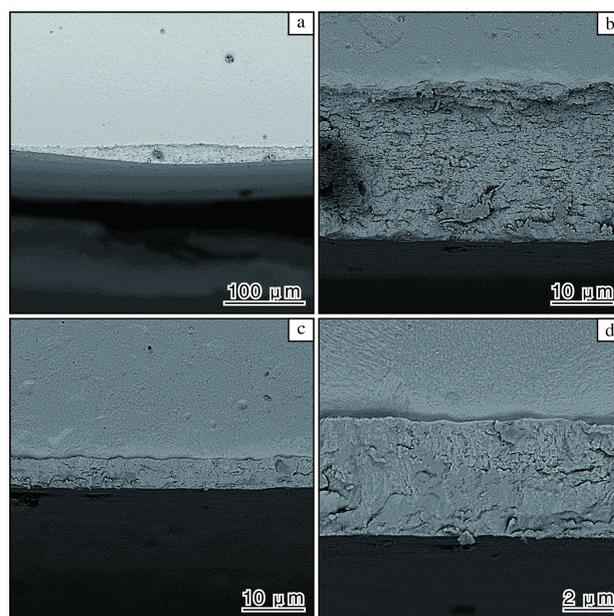
腐蚀样品经混合酸液刻蚀后, 基体材料被选择性腐蚀, 暴露出氧化膜。为清晰观察氧化膜形貌, 采取康普顿背散射 (CBS) 成像技术观测白斑区域及正常区域氧化膜断面形貌, 结果如图 4 所示。从图 4a 可以看出, 白斑区域的氧化膜呈中间厚两边薄的特征, 如“凸透镜”般生长在基体表面, 而正常区域的氧化膜均匀附着在基体表面。从图 4b、4d 可知, 白斑区域氧化膜结构较为疏松, 存在大量的裂纹; 正常区域氧化膜结构较为致密, 裂纹数量较少, 部分区域可以观察到致密的柱状组织。白斑区域氧化膜中心位置厚度约为 26 μm, 正常区域氧化膜厚度约为 5 μm。白斑区域氧化膜的厚度超过正常区域的 5 倍, 使得附着在基体上的氧化膜质量大幅增加, 造成了腐蚀增重的突变。

图 4 腐蚀样品氧化膜断面形貌

Fig.4 Fracture morphologies of oxide film on corroded specimen: (a, b) white spot region; (c, d) normal region

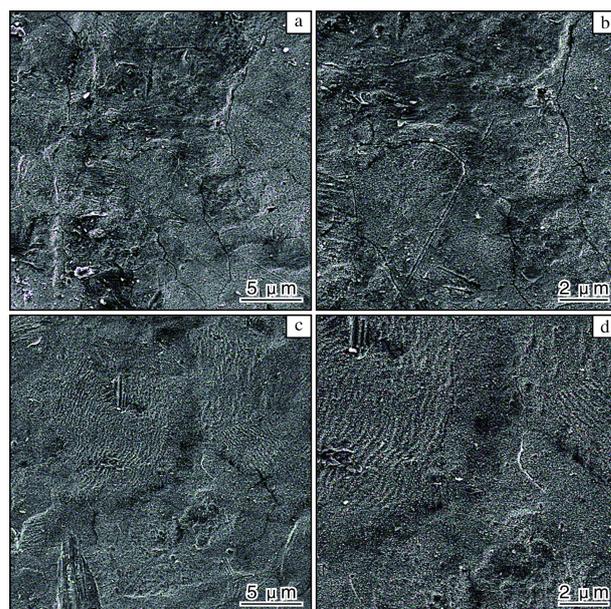
采用二次电子 (ETD) 成像技术观察腐蚀样品白斑区域及正常区域氧化膜的表面形貌, 结果如图 5 所示。从图 5 可以看出, 白斑区域氧化膜表面存在大量的孔隙和裂纹, 结合图 4b 中白斑区域疏松的氧化膜形貌可知, Zr-Sn 合金管材样品在 400 °C/10.3 MPa 水蒸气中受到腐蚀时, 氧化膜在 O/M (膜/金属) 界面不断生长, 其内部在压应力的作用下产生由空位形成的不

图 5 腐蚀样品氧化膜表面形貌

Fig.5 Surface morphologies of oxide film on corroded specimen: (a, b) white spot region; (c, d) normal region

同形式的缺陷,随着腐蚀时间的不断增加,一方面这些缺陷被晶界吸收形成孔洞簇,扩展为裂纹^[4];另一方面合金元素被氧化形成的化合物以杂质形式夹杂在空位或孔隙中,破坏了氧化膜的稳态结构,使其在生长过程中呈现层峦状断裂特征,并延伸至氧化膜表面,加速了腐蚀产物在孔隙和裂纹等区域的生长,形成厚且疏松的氧化膜,最终导致腐蚀过程出现转折,氧化膜变厚。

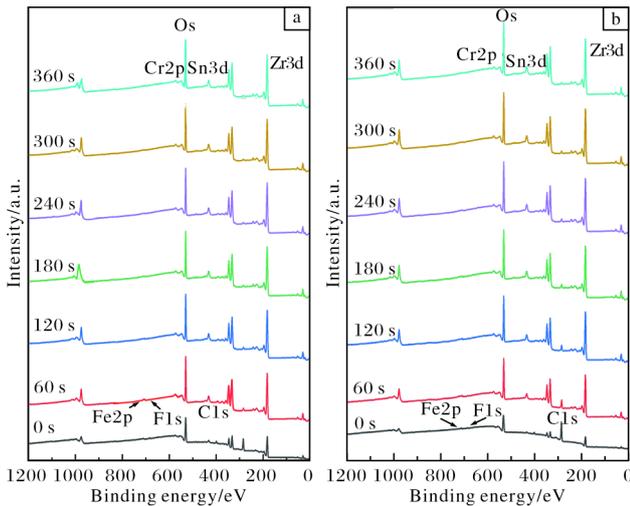
为了探究氧化膜中化学元素对白斑的影响,分别对白斑区域和正常区域的氧化膜进行 XPS 分析,通过结合能为 284.8 eV 的 C-C 峰进行荷电校准,校准后的氧化膜在未刻蚀时各元素的全谱图如图 6 所示。通过对白斑区域和正常区域 XPS 全谱进行标定,发现二者在未进行蚀刻时表面主要存在 Zr、O、C 的特征峰,同时也存在 Fe、Cr、Sn、Si 等元素的特征峰。此外,还出现了杂质元素 F 的特征峰。

图 6 腐蚀样品氧化膜的 XPS 全谱图

Fig.6 XPS spectrums of oxide film on corroded specimen: (a) white spot region; (b) normal region

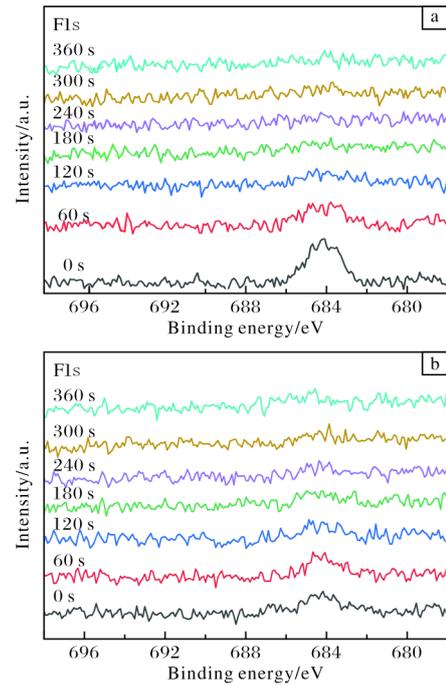
F、Zr 元素的精细谱图分别如图 7、图 8 所示。通过对 F、Zr 元素的精细谱图分析可知,白斑区域和正常区域 F 元素的结合能分别为 684.25 eV 和 683.65 eV,与标准图谱上 ZrF₄ 化合物的结合能 (685.10 eV) 最为接近;白斑区域初始刻蚀时 F 元素峰值明显高于正常区域。随着刻蚀时间的增加,白斑区域 Zr 元素峰向左移动,正常区域 Zr 元素结合能较为稳定,说明白斑区域氧化膜中 ZrO₂ 及 ZrO 不断与杂质氟离子发生反应,形成 ZrF₄ 存在于氧化膜中,部分 Zr²⁺ 转变为 Zr⁴⁺。

分析认为,Zr-Sn 合金管材在酸洗等外表面处理工序或腐蚀样品在试验前酸洗处理后,未将管材或样

图 7 腐蚀样品氧化膜中 F 元素 XPS 精细谱图

Fig.7 Fine spectrums of F element in oxide film on corroded specimen: (a) white spot region; (b) normal region

品表面的酸液清洗干净,导致氢氟酸中的氟离子残留在管材表面。随着样品在 400 °C/10.3 MPa 过热蒸汽中腐蚀,阳极发生 $Zr - 2e^- \rightarrow Zr^{2+}$,与阴极反应生成的氧

离子生成 ZrO/ZrO_2 附着于 O/M 界面, 形成致密的氧化膜, 样品表面残留的氟离子在氧化膜的晶界中游离; 随着腐蚀时间的增加, 氧化膜不断生长引起膜内的压应力增加, 产生的空位被晶界吸收, 逐渐演变成孔隙和裂纹; 氟离子通过裂纹在氧化膜内扩散, 并与锆离子形成白色氟化锆 (ZrF_4), Zr^{2+} 转变为 Zr^{4+} , 增加了电化学电位差, 进一步加速了氧化膜中合金元素的氧化反应^[10]; ZrF_4 不断在氧化膜表面裂纹处聚集, 形成白色疏松的腐蚀产物, 导致样品表面呈现白斑形貌, 腐蚀增重曲线发生转折。

基于以上分析, 在对 Zr-Sn 合金管材进行腐蚀试验前, 应严格控制样品酸洗后的处理工序, 控制样品

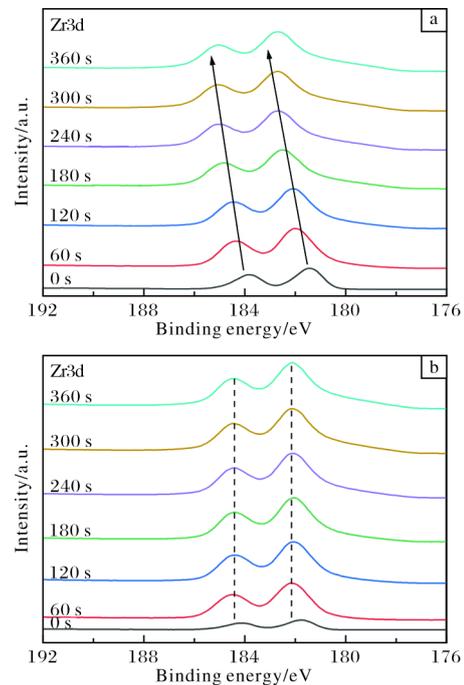
图 8 腐蚀样品氧化膜中 Zr 元素 XPS 精细谱图

Fig.8 Fine spectrums of Zr element in oxide film on corroded specimen: (a) white spot region; (b) normal region

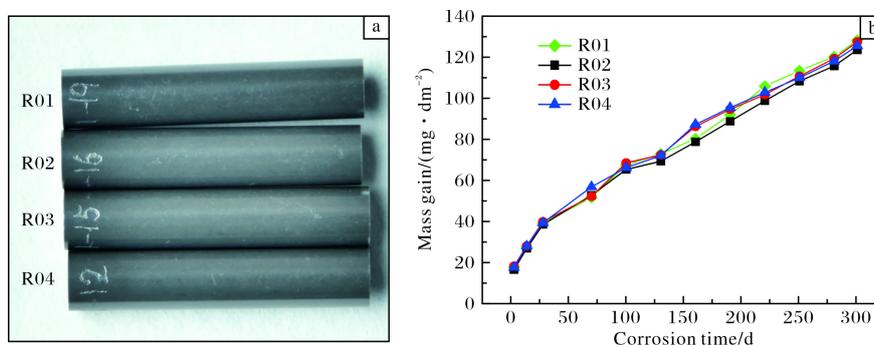
图9 酸洗工艺改进后 Zr-Sn 合金管材过热蒸汽腐蚀试验结果

Fig.9 Corrosion test results of Zr-Sn alloy tube in superheated steam after optimized pickling process: (a) photo of specimens; (b) corrosion mass gain curves

从酸液到清洗液的转移时间, 增加样品漂洗工序并延长清洗时间, 以减少管材表面的氟离子残留。为验证这一结果, 在原取样管材上截取 4 支 $\phi 10\text{ mm}\times 0.6\text{ mm}$ 平行样品, 编号为 R01~R04。样品经酸洗后, 控制样品从酸液到去离子水的转移时间在 5 s 以内, 同时去离子水中漂洗 30 s, 再经流动的自来水冲洗 30 s, 减少酸液在样品表面的残留。在静态高压釜内开展 $400\text{ }^\circ\text{C}/10.3\text{ MPa}$ 过热蒸汽腐蚀试验, 经过 300 d 腐蚀试验后, 样品表面呈黑色的氧化膜, 未产生白色腐蚀产物, 腐蚀增重曲线未发生转折, 如图 9 所示。通过优化酸洗后处理工序, 减少了管材表面的氟离子残留, 避免了腐蚀白斑的形成。
