# 钛合金棒丝材冶金缺陷特征分析与预防技术研究

**摘 要:** 针对钛合金棒材、丝材在生产过程中出现的典型冶金缺陷, 系统分析了偏析与夹杂的形成机制、微观特征及其对力学性能的影响。结果表明: 钛合金常见冶金缺陷主要包括  $\alpha$  偏析、 $\beta$  偏析、富钛偏析、高密度夹杂和低密度夹杂五大类; 偏析源于成分分布不均, 夹杂主要由海绵钛中杂质与电极焊接碎屑引入。上述缺陷会显著降低材料的强度、塑性及疲劳寿命, 严重影响构件的服役安全性。最后从海绵钛筛选、铸锭熔炼工艺优化、全流程质量控制等方面提出了预防措施, 可为提升钛合金棒丝材质量提供参考。

## Characteristics and Prevention Technologies of Metallurgical Defects in Titanium Alloy Bars and Wires

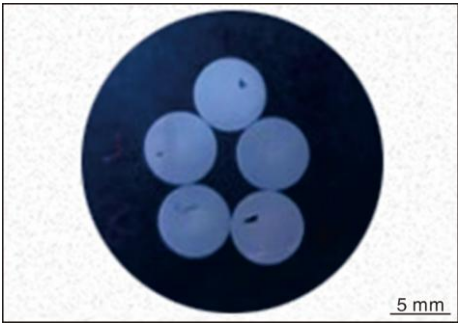
某公司生产的  $\phi 6\text{ mm}$  TC4 钛合金丝材，在进行低倍检验时发现样品 R/2 处存在带状亮斑，其宏观形貌如图 1 所示。

图 1 TC4 钛合金丝材缺陷的宏观形貌  
Fig.1 Macrostructure of defects in TC4 titanium alloy wires

优选 0 级或 1 级高品质海绵钛作为基础原料，严格管控氧、氮、铁等杂质元素含量，从源头降低硬质  $\alpha$  夹杂的产生概率。同时，选用细粒径、高纯度的中间合金，以有效规避因大尺寸中间合金颗粒溶解不充分而引发的成分偏析。此外，采用无掉渣、无裂纹的焊接电极，从而减少钨、钼等高密度难熔金属杂质混入熔池。

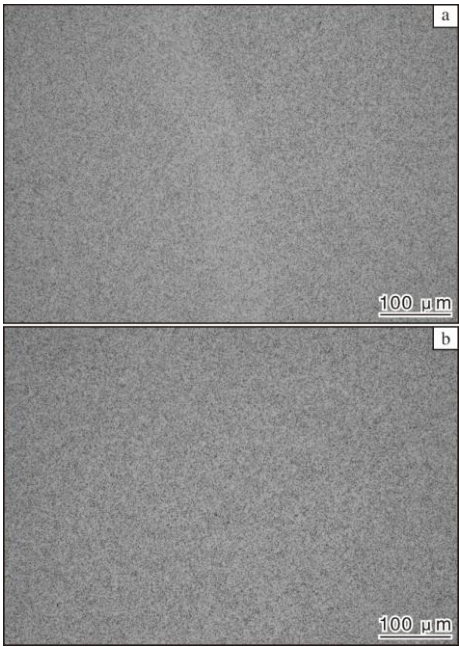
为确定亮斑缺陷的类型，将该样品制成金相试样，采用光学显微镜对亮斑区域和正常区域进行显微组织观察，结果如图 2 所示。由图 2 可知，亮斑区和正常区均为  $\alpha+\beta$  两相区加工组织。采用能谱仪(EDS)对亮斑区和正常区进行微区成分分析，结果见表 1。由表 1 可知，亮斑区的  $\beta$  相含量远低于正常区，其 Al 含量比正常区高 35%，且超过 GB/T 3620.1—2016《钛及钛合金牌号和化学成分》中 TC4 钛合金规定的 Al 含量上限。Al 属于  $\alpha$  稳定元素，因此确定亮斑区为富  $\alpha$  偏析。当 Al 含量高于 7%时，易析出脆性  $\text{Ti}_3\text{Al}$  相，导致材料韧性降低<sup>[4]</sup>。黄森森等<sup>[5]</sup>研究表明， $\alpha$  相区的 Al 富集导致局部相变点偏移，变形时应变不协调，易萌生微裂纹。在亮斑区和正常区分别进行显微维氏硬度测

试，其中亮斑区平均硬度值为 337 HV，正常区平均硬度值为 329 HV，缺陷区硬度略高于正常区。综合成分与硬度特征，确认该缺陷为富  $\alpha$  脆性偏析。

图 2 TC4 钛合金丝材不同区域的显微组织  
Fig.2 Microstructures of TC4 titanium alloy wire in different zones: (a) bright zone; (b) normal zone

采用多级分步均匀混料工艺，确保各类合金元素在原料中均匀分散，从而降低  $\alpha$  相、 $\beta$  相及富钛偏析的概率。通过提高电极的压制密度与焊接强度，避免熔炼过程中出现电极掉块、物料未熔合等问题，从工艺端有效抑制偏析缺陷。

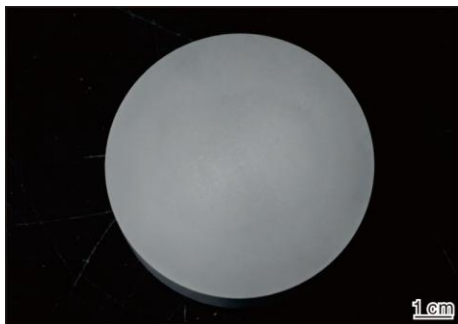
某公司锻造生产的  $\phi 70\text{ mm}$  TC6 钛合金棒材，在进行低倍检验时发现样品心部存在点状白斑，其宏观形貌见图 3。在白斑区和正常区分别截取金相试样，其显微组织如图 4 所示。由图 4 可以看出，白斑区内  $\beta$  转变基体上分布着交错排列的短片状  $\alpha$  相，呈网篮组织特征；正常区为典型的  $\alpha+\beta$  两相区热加工组织，由等轴初生  $\alpha$  相和含有细小次生  $\alpha$  相的  $\beta$  转变基体组成。白斑区和正常区的能谱(EDS)分析结果见表 2。由

图 3 TC6 钛合金棒材缺陷的宏观形貌

Fig.3 Macrostructure of defects in TC6 titanium alloy bar

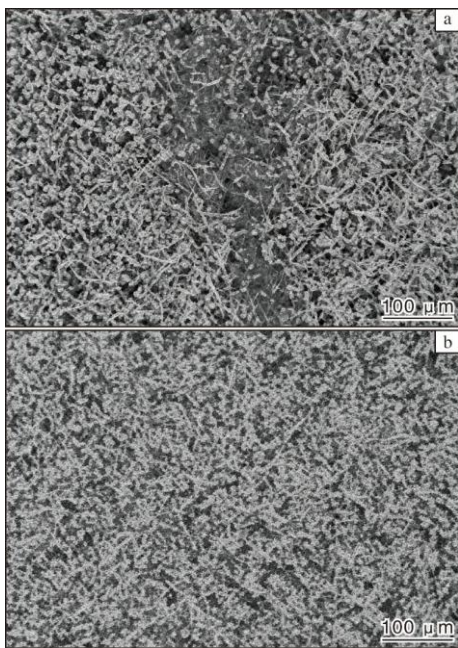
表 2 可知, 白斑区  $\beta$  稳定元素 Mo 含量为 4.36%, 比正常区高 78%, 而  $\alpha$  稳定元素 Al 含量比正常区低 5%。显微维氏硬度测试结果显示, 白斑区硬度值为 289 HV, 正常区硬度值为 311 HV, 白斑区显微硬度略低于正常区。因此可以判定该缺陷为非脆性的富  $\beta$  偏析。

图 4 TC6 钛合金棒材不同区域的显微组织

Fig.4 Microstructures of TC6 titanium alloy bar in different zones: (a) white spot zone; (b) normal zone

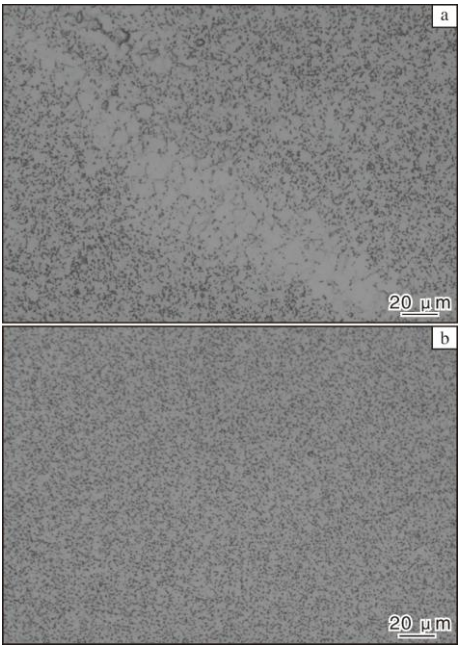
某公司生产的 Gr.5 钛合金丝材, 在进行低倍检验时发现试样心部存在亮斑, 其宏观形貌如图 5 所示。图 6 为亮斑区和正常区的显微组织。由图 6 可以看出, 亮斑区为单相等轴  $\alpha$  组织, 而正常区为初生  $\alpha$  相和弥散分布的晶间  $\beta$  相。分别对亮斑区和正常区进行能谱微区成分分析, 结果见表 3。由表 3 可知, 亮斑区的 Al、V 元素含量均低于正常区, 而 Ti 含量高于正常区。显微维氏硬度测试结果显示, 亮斑区平均显微硬度为 270 HV, 正常区为 315 HV, 亮斑区显微硬度明显低于正常区。这表明该丝材心部的亮斑为合金化不足导致的富钛偏析缺陷。

图 6 Gr.5 钛合金丝材不同区域的显微组织

Fig.6 Microstructures of Gr.5 titanium alloy wire in different zones: (a) bright zone; (b) normal zone

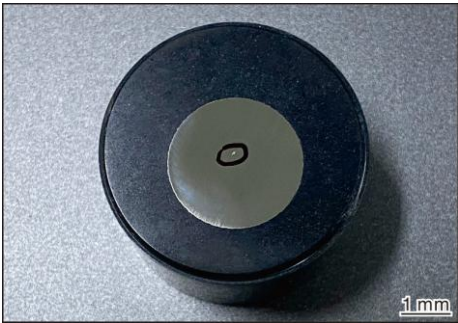
某公司生产的 Gr.5 钛合金锻造棒材在超声探伤过程中发现内部存在缺陷。将样品沿缺陷处剖开，确认缺陷类型为孔洞，其宏观形貌如图 7 所示。

图 7 Gr.5 钛合金棒材缺陷的宏观形貌

Fig.7 Macrostructure of defect in Gr.5 titanium alloy bar

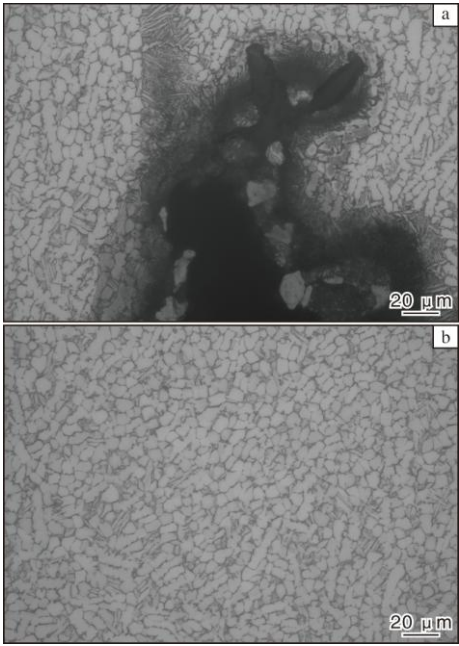
分别在 Gr.5 钛合金棒材缺陷区与正常区截取金相试样，利用金相显微镜进行显微组织观察，如图 8 所示。由图 8 可知，正常区显微组织为典型的  $\alpha+\beta$  两相

区加工组织，原始  $\beta$  晶界已完全破碎；缺陷区内存在孔洞，孔洞边缘分布有颗粒状物质，与基体有明显的界限，且孔洞边缘与基体之间存在过渡组织。对异常颗粒、过渡区和基体区域分别进行能谱分析，结果见表 4。由表 4 可知，异常颗粒的主体元素为 W，Ti 元素含量仅为 1.83%；过渡区除了含有基体元素外，还含有少量 W 元素，表明该区域曾经历过高温，异常颗粒与基体之间发生了 W 元素扩散；正常区的主体元素为 Ti、Al、V，且含量均在 Gr.5 钛合金标准要求范围内。

图 8 Gr.5 钛合金棒材不同区域的显微组织

Fig.8 Microstructures of Gr.5 titanium alloy bar in different zones: (a) defect zone; (b) normal zone

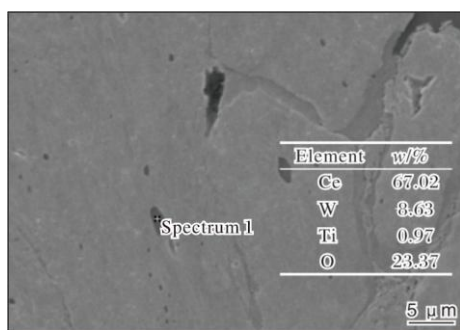
采用扫描电子显微镜对异常颗粒表面进行高倍形貌观察，发现其表面存在颜色异常的点状异物。对该异物进行能谱分析，结果如图 9 所示。由图 9 可知，该异常颗粒主要含有 W、Ce 和 O 元素。

综合以上分析，该缺陷主要由 W 夹杂物造成。异常颗粒表面的能谱分析结果表明，该夹杂物来源于钨钽电极。

图9 Gr.5 钛合金棒材中异常颗粒形貌及其 EDS 分析结果  
Fig.9 Morphology of abnormal particles in Gr.5 titanium alloy bar and EDS analysis results

钨钽电极是在钨粉中添加稀土氧化铈粉，经粉末冶金工艺制作而成的。在电极块焊接过程中，若工艺不当，会导致微粒脱落并掉入熔池。由于该微粒熔点较高，难以被熔化，因而以固态形式残留在合金内部。W 夹杂物硬而脆，在后续加工变形过程中易产生应力集中，导致裂纹萌生与扩展；孔洞则是由于夹杂物脱落所致。

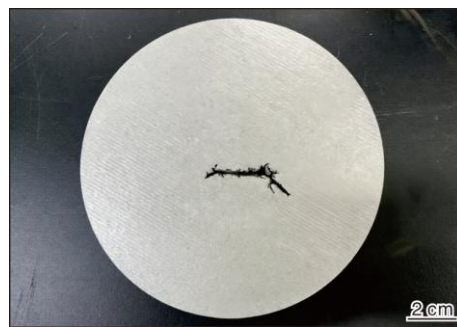
某公司锻造的  $\phi 450$  mm TC4 钛合金棒材，在超声波无损检测过程中发现异常反射信号。在异常区域取样进行宏观形貌检验，发现试样心部存在一条线性裂纹，长约 30 mm，宽约 0.2 mm，其宏观形貌见图 10。

图 10 TC4 钛合金棒材缺陷的宏观形貌  
Fig.10 Macrostructure of defect in TC4 titanium alloy bar

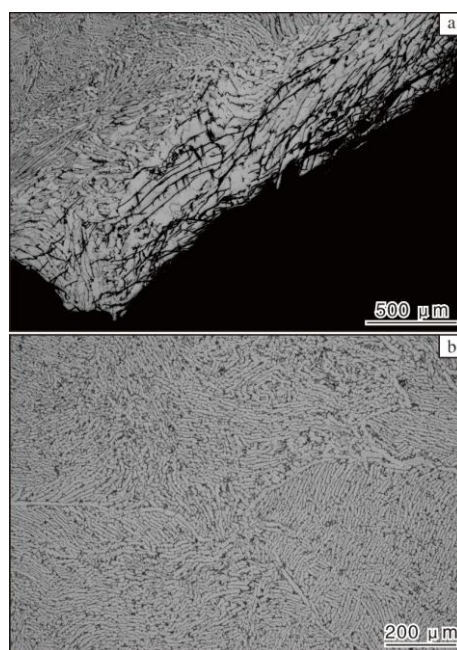
在开裂区和正常区分别截取金相试样进行显微组织观察，结果如图 11 所示。由图 11 可知，裂纹两侧分布着粗大的片层状  $\alpha$  相，且裂纹向内延伸，并存在大量二次微裂纹。正常区显微组织由等轴初生  $\alpha$  相及含有细小次生  $\alpha$  相的  $\beta$  转变基体组成。

图 11 TC4 钛合金棒材不同区域的显微组织

Fig.11 Microstructures of TC4 titanium alloy bar in different zones: (a) cracked zone; (b) normal zone

通过上述分析， $\phi 450$  mm TC4 钛合金棒材中的缺陷主要归因于海绵钛制备过程中受到氧化污染。海绵

钛制备过程中的还原、蒸馏及冷却工序如果发生漏气或 Na、Mg 原料被空气污染，均会导致高温下海绵钛发生氧化或氮化<sup>[11]</sup>。在随后的铸锭熔炼阶段，此类被氧化或氮化的海绵钛因熔点较高而形成不熔块夹杂，残留在铸锭中。不熔块硬度高、脆性大，且 O、N 为  $\alpha$  稳定元素，因此在后续的钛材变形加工过程中，此类硬脆夹杂物极易诱发应力集中，进而萌生裂纹与孔洞；即使未发生开裂，也会对材料的其他力学性能产生不利影响。

铸锭熔炼过程中，优化真空自耗电弧熔炼参数，稳定熔池温度与搅拌力度，合理控制凝固速率，以减少溶质再分配与偏析。同时采用细粒度中间合金投料方式，加速合金物料的熔解，避免局部元素富集。此外，严格把控熔炼炉体真空度与密封性，杜绝空气中氧、氮元素侵入形成硬质  $\alpha$  夹杂。另外，在铸锭开坯加工前增设均匀化退火预处理工序，以改善铸锭的成分与组织均匀性，为后续加工奠定良好基础。
