# 激光沉积修复 ZL114A 铝合金的组织及力学性能

**摘要:** 采用 6 kW 光纤激光器对预制槽损伤的 ZL114A 铸造铝合金进行激光沉积修复实验研究, 分析了热处理前后激光修复区的组织形貌及分布规律, 并对试样的显微硬度和室温拉伸性能进行了测试。结果表明, 修复区与基材形成良好的冶金结合, 沉积区底部为近似平行于熔合线法线外延生长的柱状树枝晶, 一次枝晶间距约 15.7  $\mu\text{m}$ , 二次枝晶间距约 5.2  $\mu\text{m}$ , 共晶组织呈分叉棒状或块状连续分布于枝晶间隙, 在沉积层顶层顶部出现  $\alpha\text{-Al}$  柱状枝晶转变为等轴枝晶现象。热处理后修复区柱状枝晶的二次枝晶臂因高温原子扩散作用, 连成一片, 且共晶 Si 相粒状化明显, 粒径约 4.93  $\mu\text{m}$ , 部分颗粒均匀分布于一次枝晶臂的两侧。热处理后修复区硬度较沉积态平均提高约 1.6 倍, 且修复试样的室温拉伸力学性能优于铸造基材。

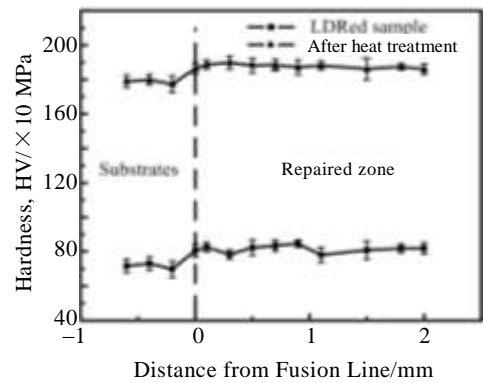
图 7 激光沉积修复 ZL114A 合金沉积态和热处理态 XOZ 截面显微硬度分布曲线

Fig.7 Micro-hardness distribution of LDRed ZL114A alloy in XOZ section at different treated conditions

图 7 为激光沉积修复 ZL114A 合金沉积态和热处理态 XOZ 截面显微硬度分布曲线。从图中可见，未热处

理修复试件基材的 HV 硬度约 710.5 MPa, 修复区硬度约 825.2 MPa, 其硬度比基材高 16.1%。这主要是因为: (1) 修复区组织较为细密, 而基体的组织较为粗大, 因此组织细化是修复区硬度提高的原因之一; (2)

热处理后试样修复区的显微硬度较未热处理试件修复区硬度平均提高约 1.6 倍, 这与热处理的固溶强化和时效强化有关。对比图 7 中 2 曲线可知, 热处理后修复区显微硬度曲线较热处理前波动较小且趋于平缓, 说明修复后热处理对提高修复区组织强度效果明显。

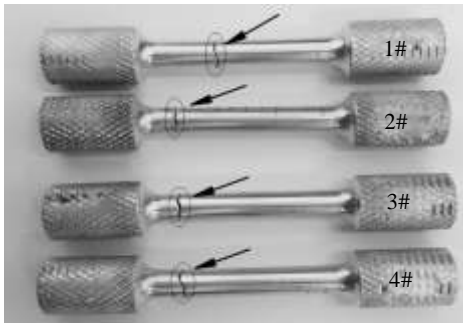
图 8 沉积修复件拉伸试样照片

Fig.8 Photo of tensile samples of LDRed alloy

因基材与修复区作为零件的一部分,因此研究修复区与基材的结合强度是人们关注的主要问题之一。沉积修复件拉伸试样照片如图 8 所示。箭头所指之处为试样断口位置,表明修复后热处理试样断裂位置位于铸件基材区。说明修复区的强度均优于铸造基材区。图 9 为沉积修复试样断口微观照片。可见其断口存在大量解理面,其断裂机制为典型的解理脆性断裂。表 2 为 ZL114A 铝合金热处理态铸件基材和修复后热处理态试样室温拉伸性能对比参照表。修复后热处理试样抗拉强度达到 320~330 MPa,与热处理铸造基材强度相当。其断后伸长率为 6.86%~9.26%,较铸件基材平均提高 54.68%。
